Crossover

Kraftprotz

Morgan +8

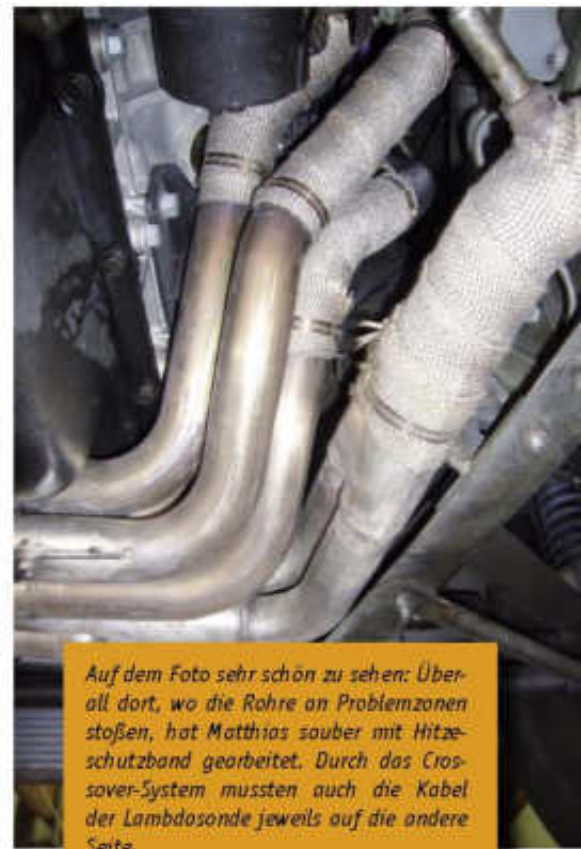
Auf dem Foto sehr schön zu sehen: Überall dort, wo die Rohre an Problemzonen stoßen, hat Matthias sauber mit Hitzeschutzband gearbeitet. Durch das Crossover-System mussten auch die Kabel der Lambdasonde jeweils auf die andere Seite.

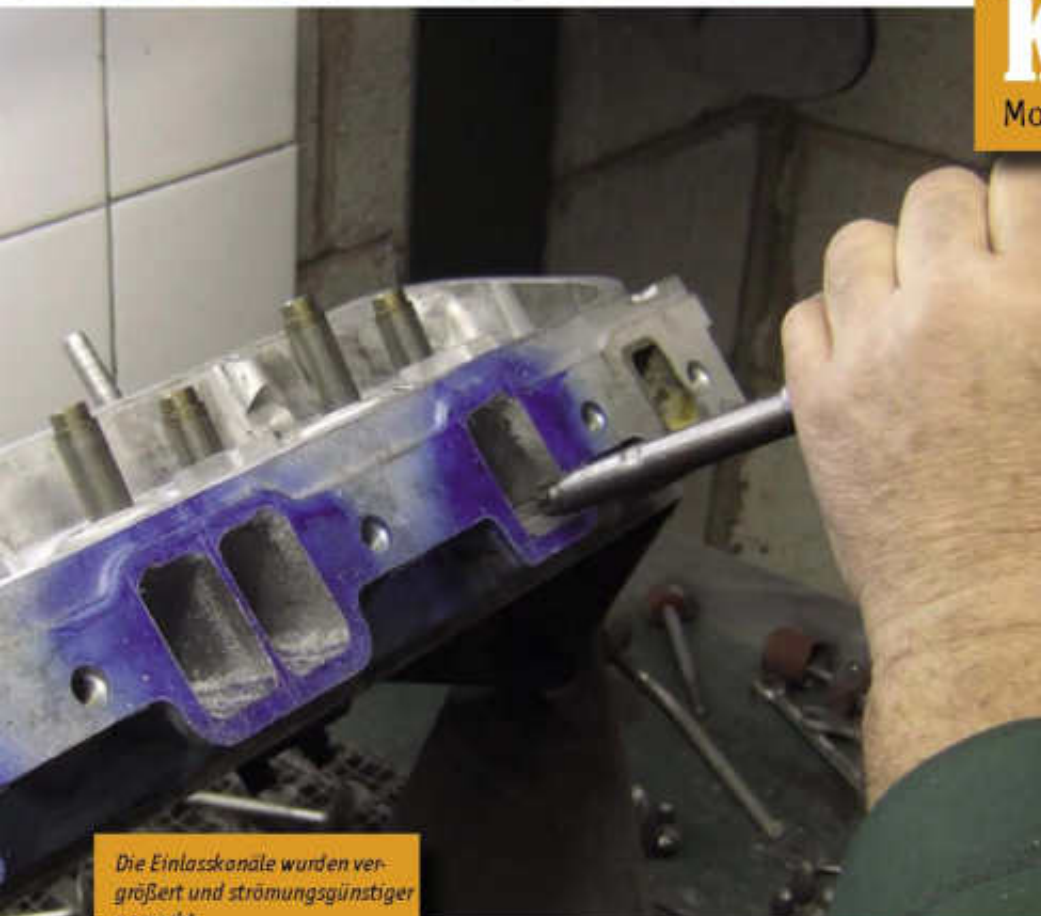
Die Einlasskanäle wurden vergrößert und strömungsgünstiger gemacht.

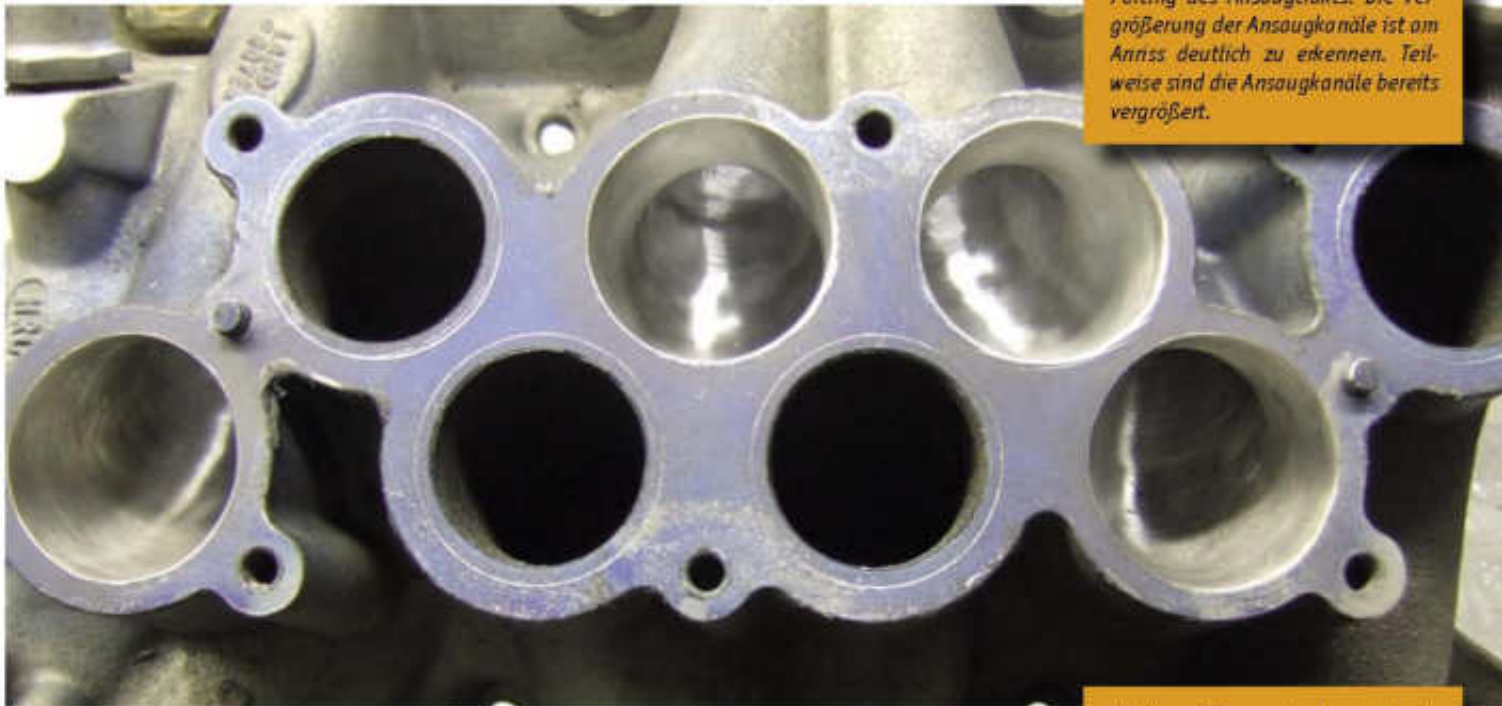
Porting des Ansaugtrakts. Die Vergrößerung der Ansaugkanäle ist am Anriss deutlich zu erkennen. Teilweise sind die Ansaugkanäle bereits vergrößert.

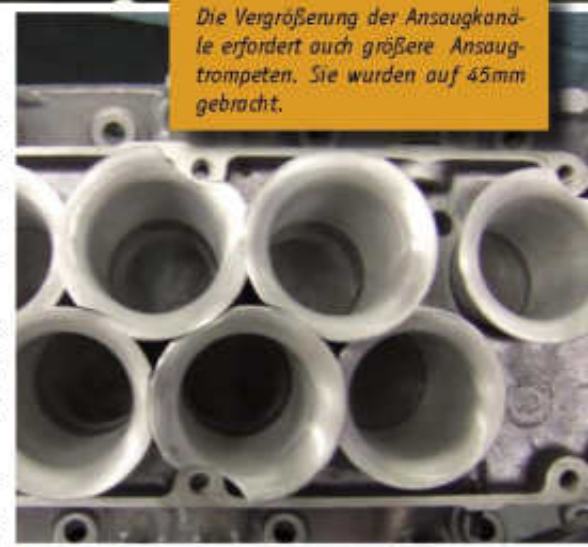
Die Vergrößerung der Ansaugkanäle erfordert auch größere Ansaugstrompeten. Sie wurden auf 45mm gebracht.

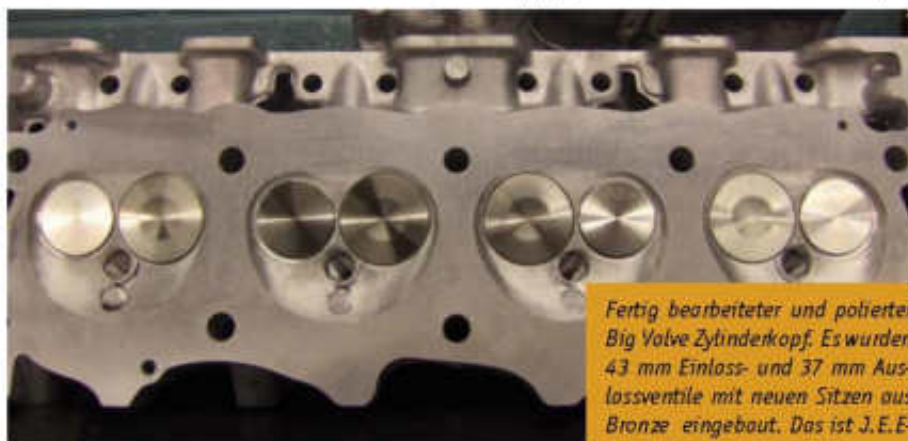
Fertig bearbeiteter und polierter Big Valve Zylinderkopf. Es wurden 43 mm Einlass- und 37 mm Auslassventile mit neuen Sitzen aus Bronze eingebaut. Das ist J.E.E.-Arbeit von der besten Seite.

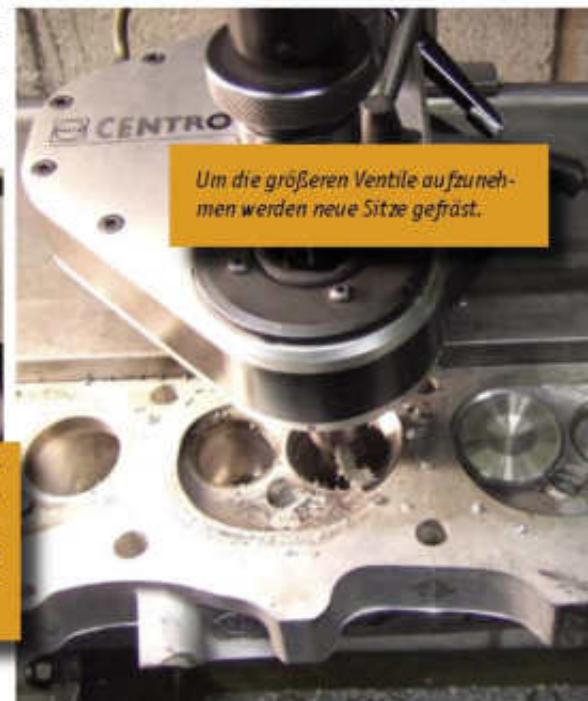
Um die größeren Ventile aufzunehmen werden neue Sitze gefräst.

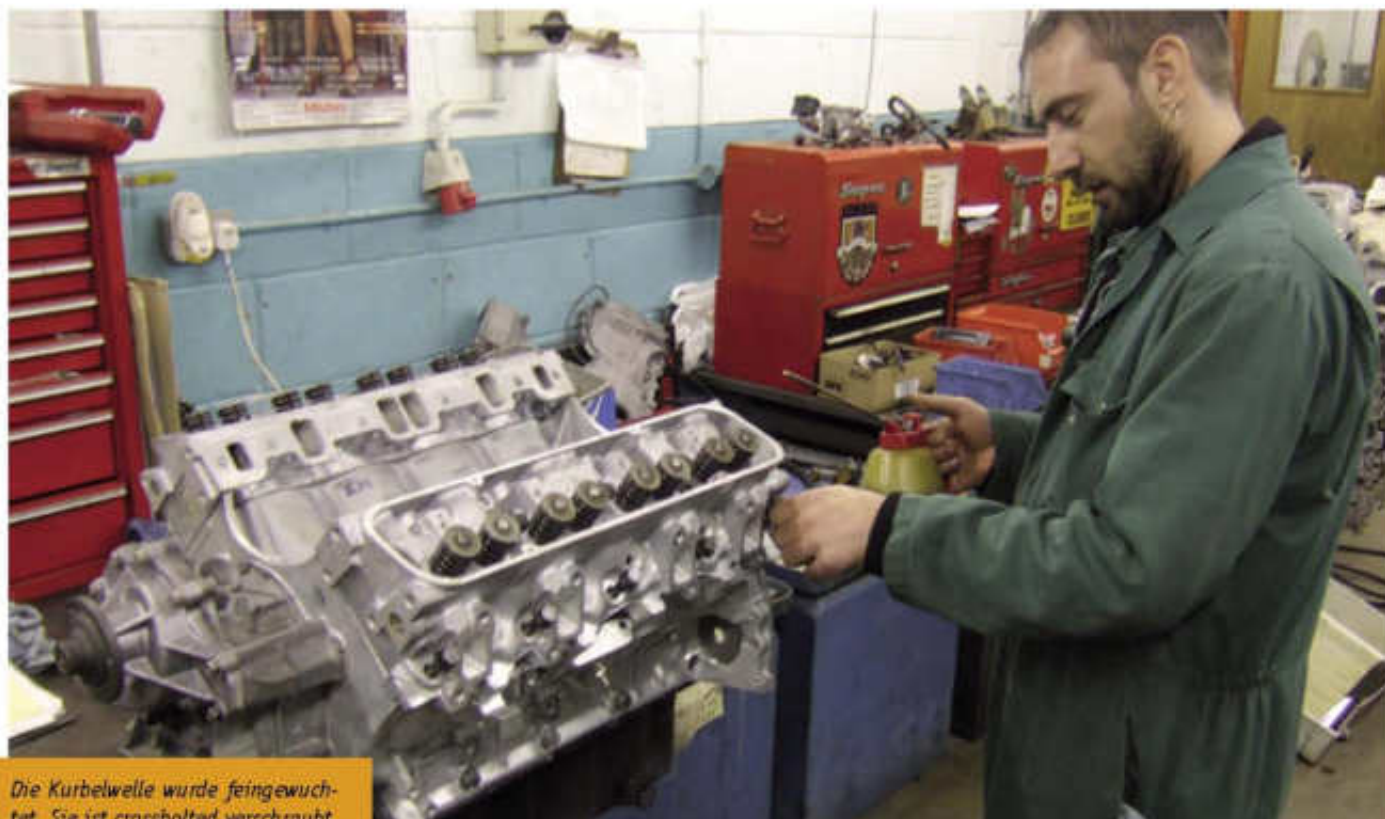
Die Kurbelwelle wurde feingewuchtet. Sie ist crossboltet verschraubt, d.h. sie ist in den Lagerschalen sowohl von oben als auch seitlich verschraubt.

Beim Ausbau stellten wir an der Kurbelwelle einen beginnenden Lagerschaden fest, bedingt durch eine Verschmutzung in der Ölbohrung der Kurbelwelle. Bei einer klassischen Überholung hätte man die Kurbelwelle auf das 1. Untermaß geschliffen und mit Lagern des 1. Übermaßes wieder eingebaut. Hier stellte sich die Frage nicht, da durch die Hubraumerweiterung eine andere Kurbelwelle eingebaut wurde.

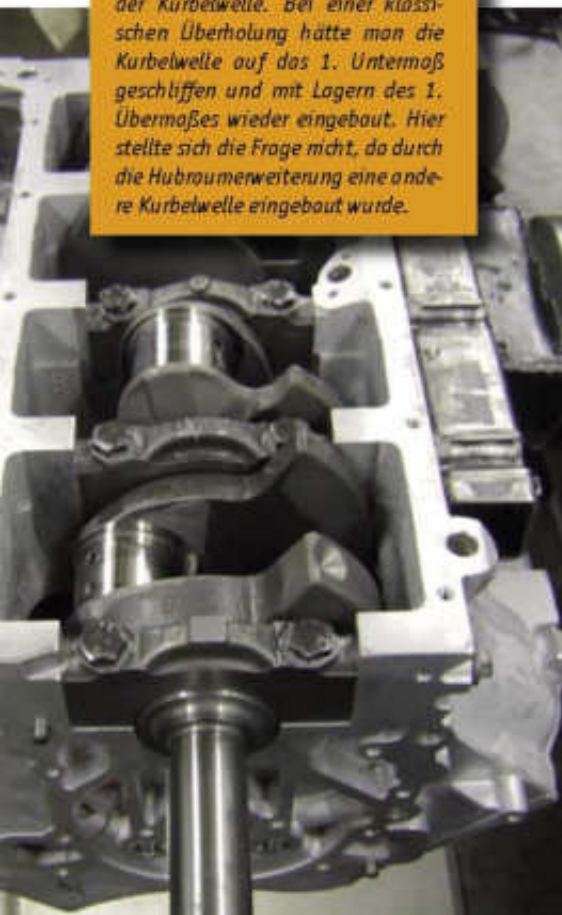
menten zu kommen. Beim Ausbau der Kurbelwelle stellten wir an einem Ende tiefe Kratzer fest. Da die Welle sowieso ausgetauscht werden musste war das kein Problem.

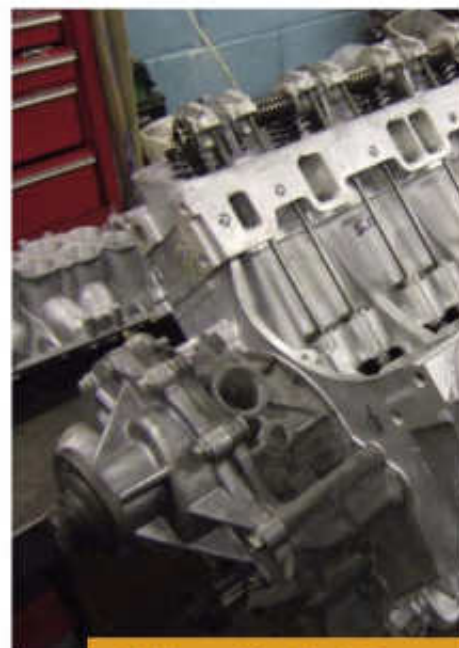
Auf diesem Bild sind die Steuerzeiten justiert, Front Cover und die Wasserpumpe sind bereits montiert.

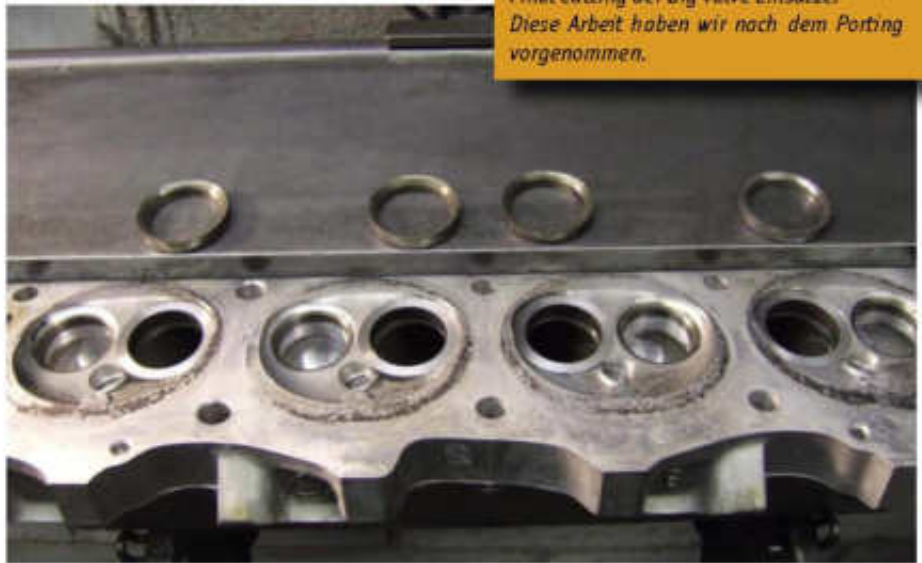
Final Cutting der Big Valve Einsätze. Diese Arbeit haben wir nach dem Porting vorgenommen.

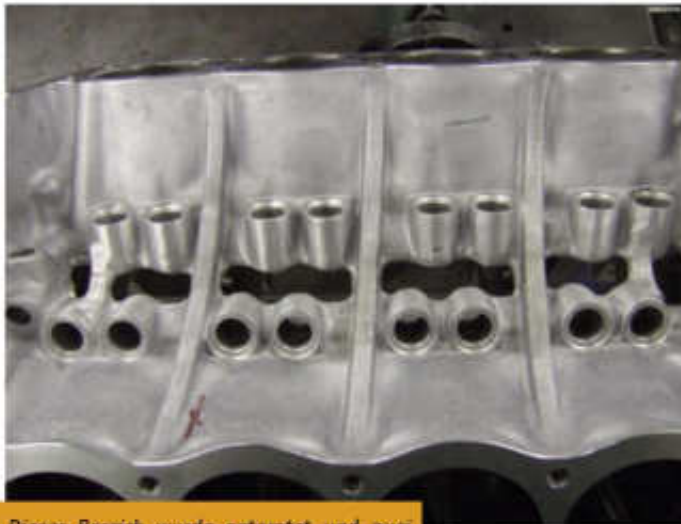
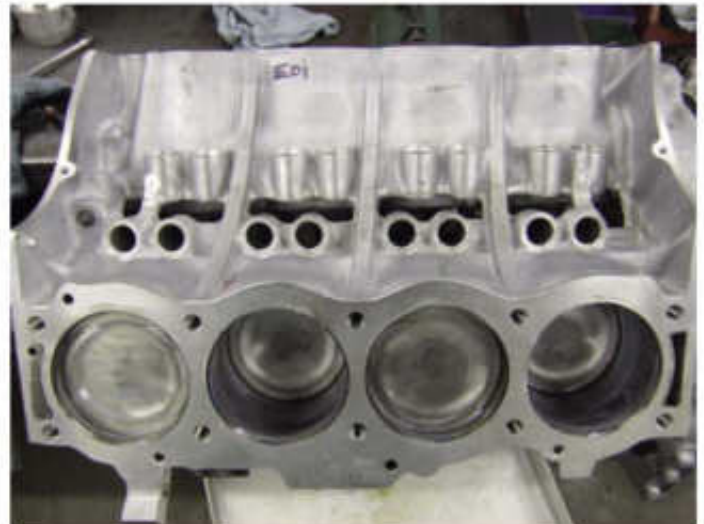
Dieser Bereich wurde entgrötet und zwei zusätzliche, durch uns angebrachte 8mm Bohrungen im Stirnbereich, sorgen dafür, dass ein Teil des zurück laufenden Öls nicht nutzlos direkt in die Ölwanne zurückläuft, sondern seinen Weg über den Nockenwellen-antrieb mimmt, um für zusätzliche Schmierung zu sorgen.

Das Bild rechts daneben zeigt den überarbeiteten Block mit den frisch eingesetzten Laufbuchsen. Bei diesem Arbeitsschritt wurden auch die Lager der Nockenwelle erneuert.

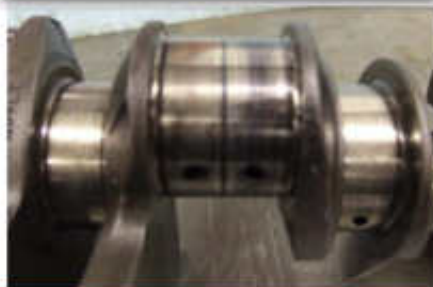
Hier kann man den sich ankündigenden Kurbelwellen-Lagerschaden schon deutlich erkennen.

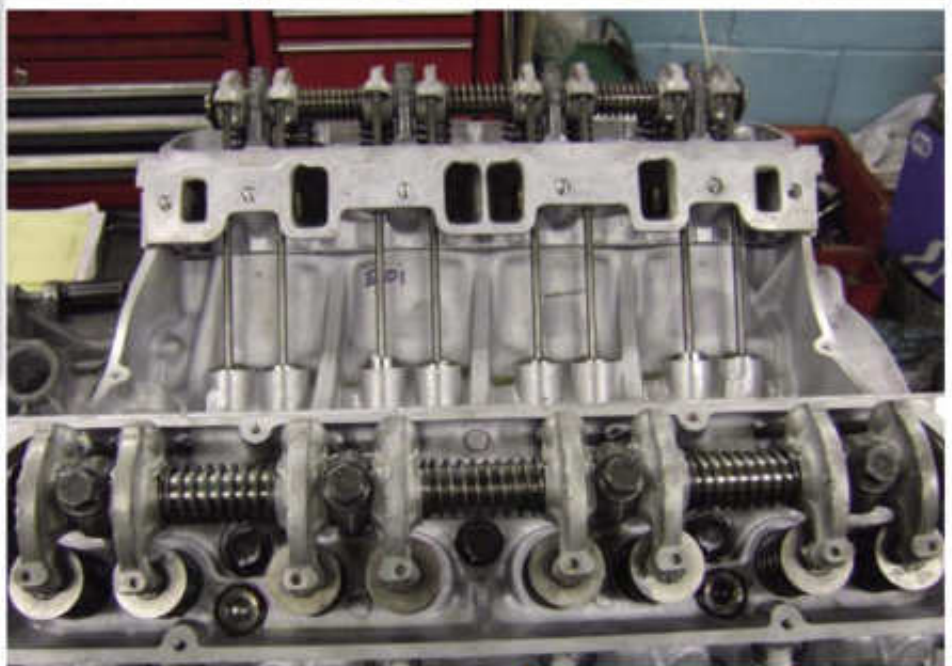
Der Motor ist wieder fast zusammengebaut. Stößelstangen, hydraulische Lifters, Kipphebel mit Welle sind bereits montiert.

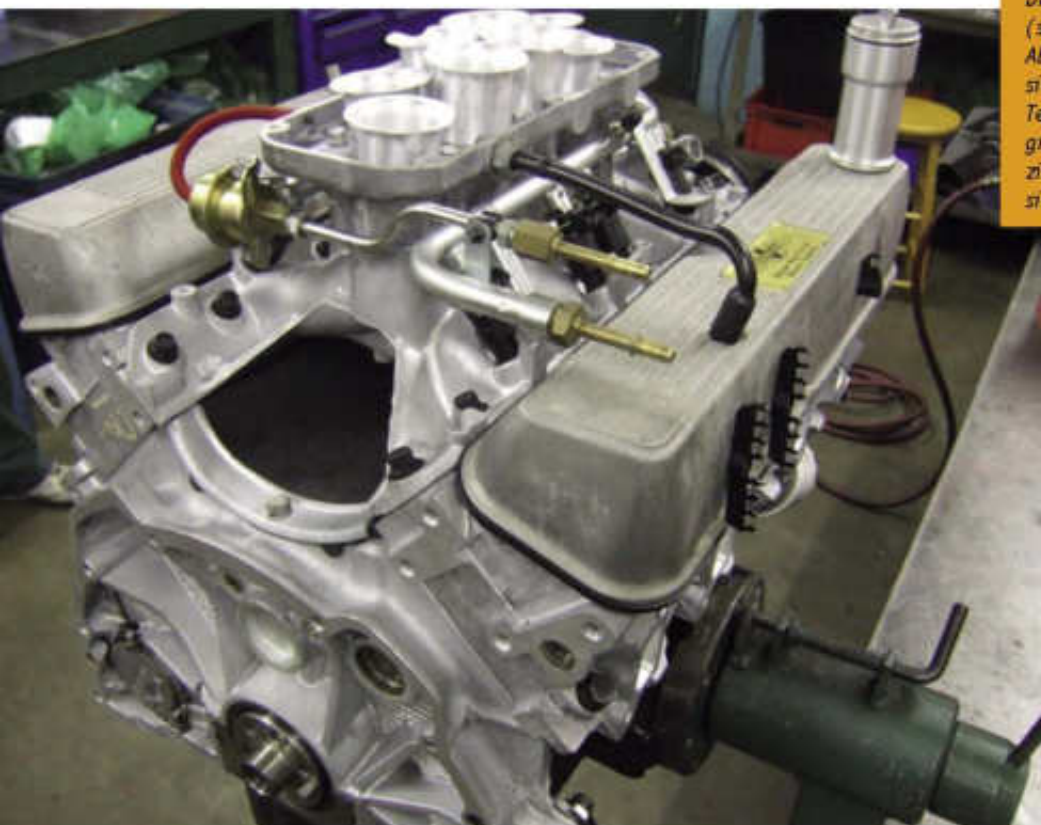
Die überarbeitete Einlassbrücke (siehe Abb. auf S. 44/45) und die Abdichtung zu den Hydrostößeln sind montiert. Ebenso der untere Teil des Plenums mit den neuen, großen Ansaugtrompeten. Die Benzinleitungen und Einspritzdüsen sind an ihrem Platz.

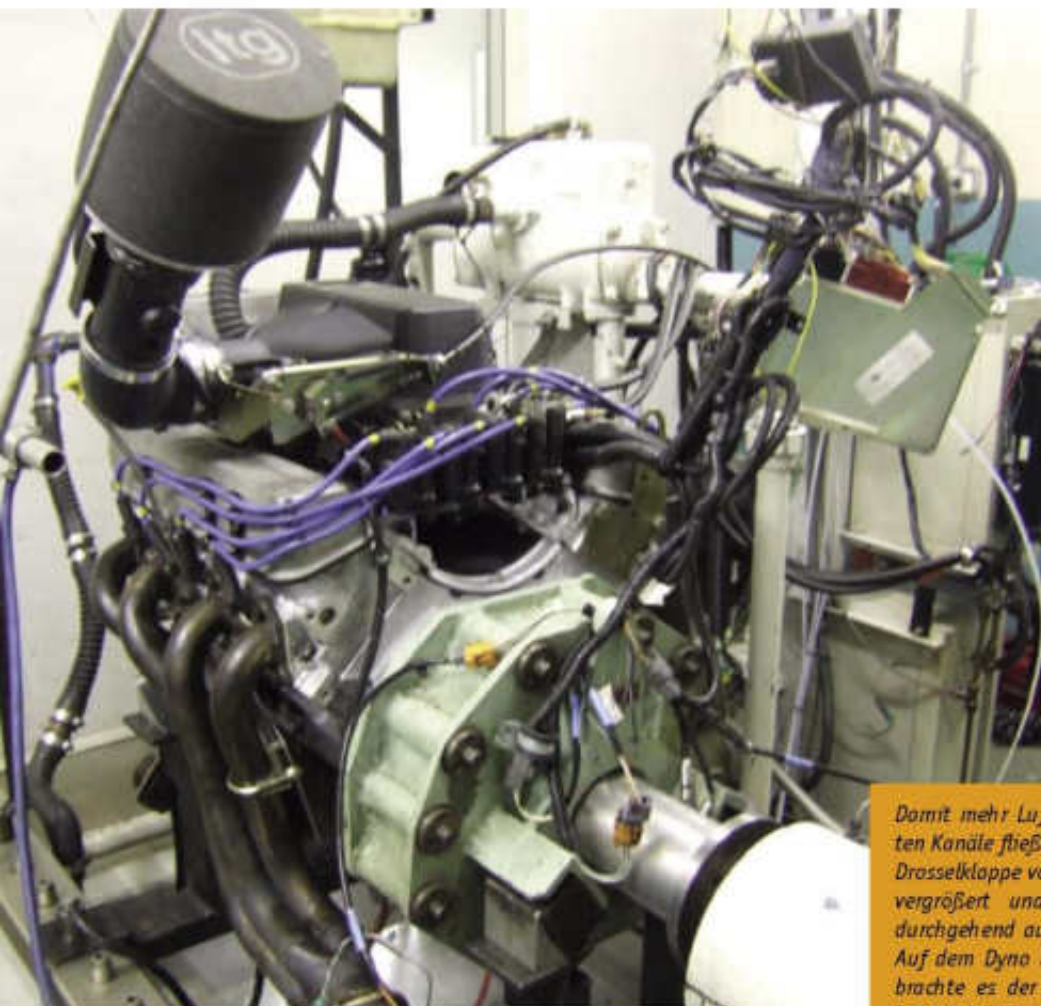
Damit mehr Luft in die vergrößerten Kanäle fließen kann, wurde die Drosselklappe von 64mm auf 70mm vergrößert und der Ansaugtrakt durchgehend auf 80mm erweitert.. Auf dem Dyno bei J.E.Engineering brachte es der Motor auf 296 PS bei 5500 rpm und 431 Nm Drehmoment bei 4250 rpm.

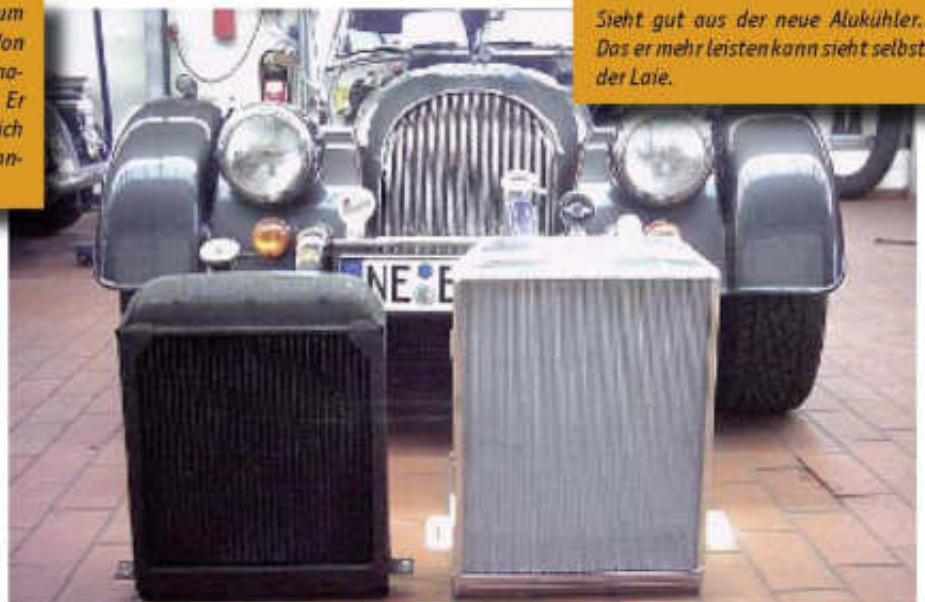
Sieht gut aus der neue Alukühler. Das er mehr leisten kann sieht selbst der Laie.
