Der Experten-Tipp

Unerklärliche Unwucht in der Vorderachse !!!

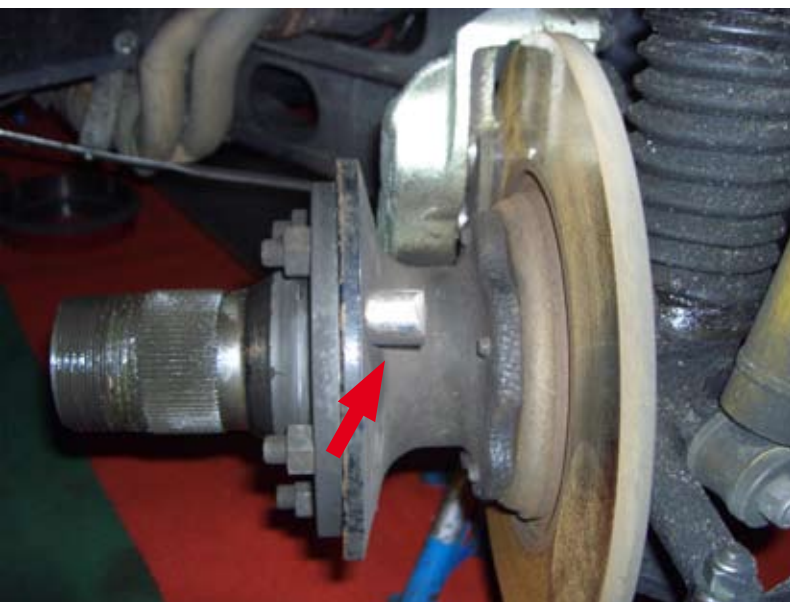
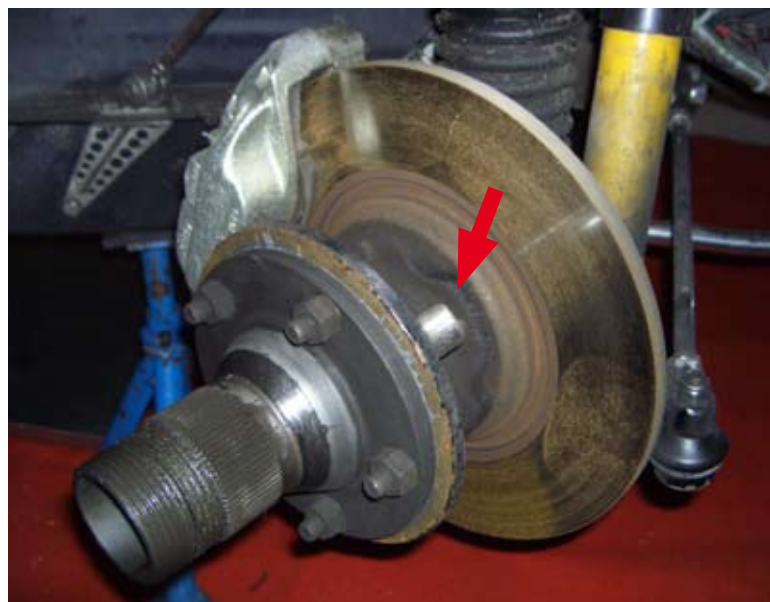
ter übrig. Hier hat sich mein Kunde eine Aufnahme gebaut, mit der es möglich ist, die Nabe auf Rundlauf und Unwucht hin zu überprüfen. Die gezeigte Welle hat die Maße des Achskörpers. Sie ist zum Wuchten der Nabe auch mit Speichenrad-Adapter ausgelegt. Sie hat beidseitig Zentrierbohrungen um das Ganze aufzunehmen. Die daraufhin gemessene Exzentrizität bzw. der Höhengschlag des Gusskörpers im großen Radiusbereich zwischen der Anschraubfläche für die Felge und der Anschraubfläche der Bremsscheibe betrug sagenhafte 4 mm Exzentrizität. bzw. 8 mm Höhengschlag. Um das auszugleichen, war ein Ausgleichsgewicht von 47 Gramm incl. Schraube nötig!!!! Kaum zu glauben das eine solche Toleranz den Weg in die Fertigung gefun-

den hat; eigentlich undenkbar! Aber wir sind schließlich nicht bei VW, BMW oder anderen großen Herstellern mit Qualitätskontrolle, nein wir sind in Malvern und da ticken die Uhren eben anders.

Aufnahme zur Überprüfung des Rundlauf der Nabe

Diese Maßnahme hatte dann natürlich den gewünschten Erfolg gebracht und das Auto läuft heute völlig ruhig und unauffällig.
