Crossover

Kraftprotz

Morgan +8

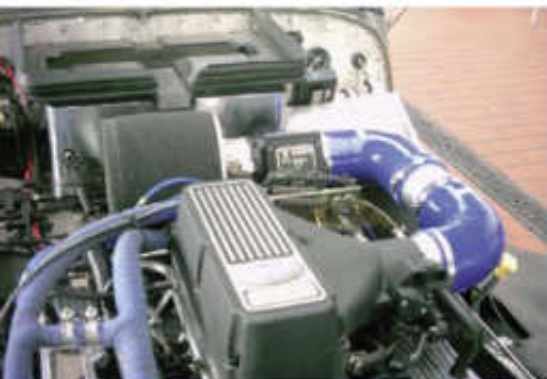
Als mir André dieses Bild mailte, konnte ich es kaum noch abwarten den Morgan endlich zu fahren. Von aussen sieht man dem Motor nichts an. Der ehemalige K&N Luftfilter wurde durch einen ITG ersetzt. Er ist fast doppelt so groß aber ob das etwas bringt - ich glaube da hatte J.E.E. nur eine Vorliebe für einen anderen Lieferanten.
