Der Experten-Tipp

Unerklärliche Unwucht in der Vorderachse !!!

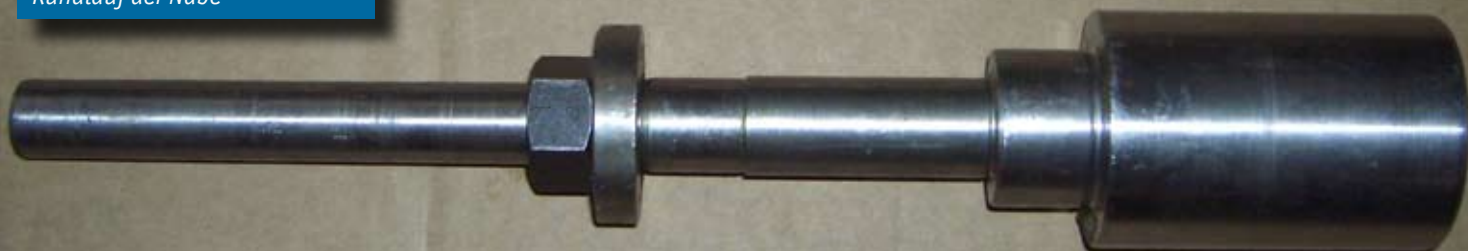
ter übrig. Hier hat sich mein Kunde eine Aufnahme gebaut, mit der es möglich ist, die Nabe auf Rundlauf und Unwucht hin zu überprüfen. Die gezeigte Welle hat die Maße des Achskörpers. Sie ist zum Wuchten der Nabe auch mit Speichenrad-Adapter ausgelegt. Sie hat beidseitig Zentrierbohrungen um das Ganze aufzunehmen. Die daraufhin gemessene Exzentrizität bzw. der Höhengschlag des Gusskörpers im großen Radiusbereich zwischen der Anschraubfläche für die Felge und der Anschraubfläche der Bremsscheibe betrug sagenhafte 4 mm Exzentrizität. bzw. 8 mm Höhengschlag. Um das auszugleichen, war ein Ausgleichsgewicht von 47 Gramm incl. Schraube nötig!!!! Kaum zu glauben das eine solche Toleranz den Weg in die Fertigung gefun-

Aufnahme zur Überprüfung des Rundlauf der Nabe

Diese Maßnahme hatte dann natürlich den gewünschten Erfolg gebracht und das Auto läuft heute völlig ruhig und unauffällig.
